COOP. CASE MANTOVA

COMUNE DI MANTOVA VIA CAVRIANI N. 20

STIMA BENI IMMOBILI

fascicolo 6 di 18

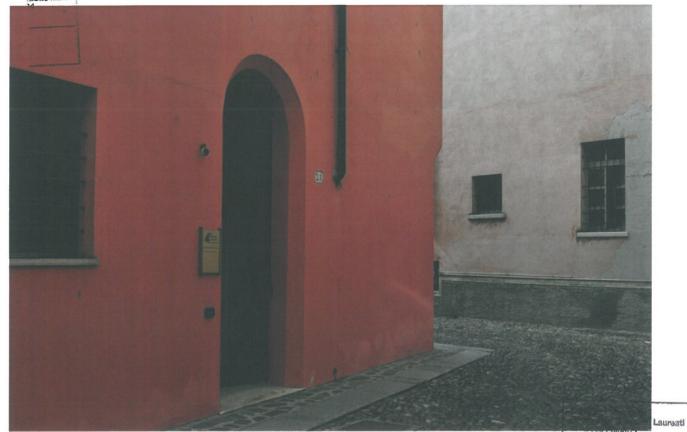
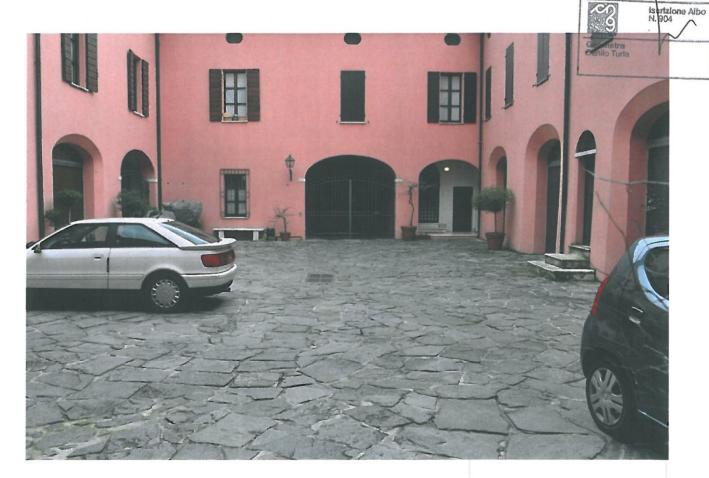
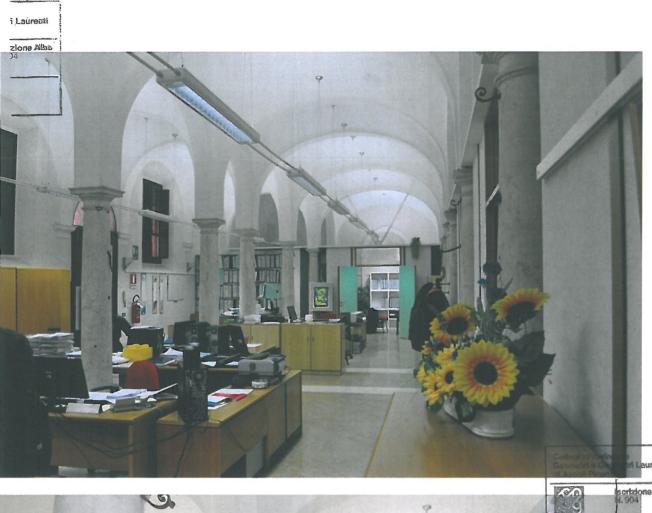
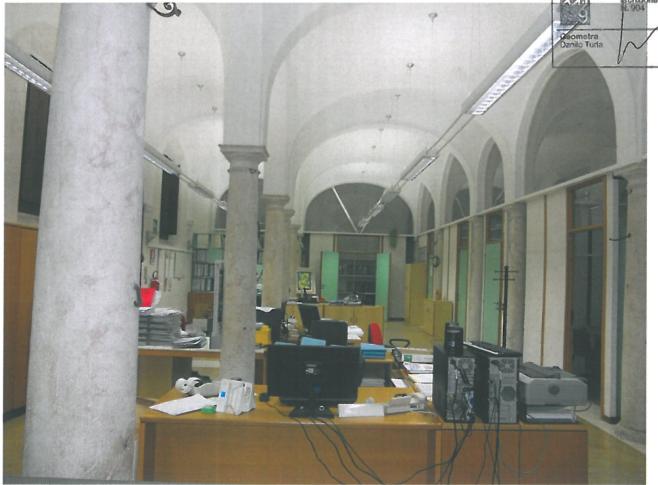
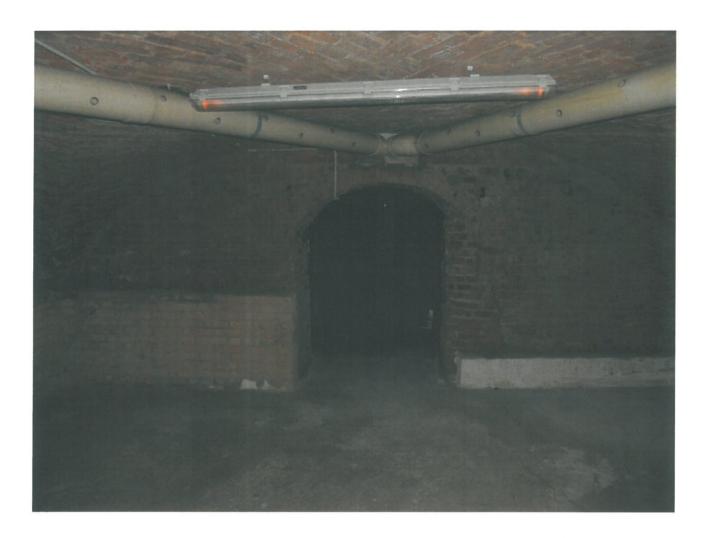
Documentazione fotografica

La palazzina è intonacata sulla tonalità del rosa antico, i marmi delle aperture e le scale sono in pietra locale, i portoni di accesso al cortile e all'androne sono in legno massello con serratura elettrificata. L'androne esclusivo dell'ufficio è protetto da cancello in ferro. La pavimentazione del cortile interno è in porfido.

La palazzina si presenta in un buono stato manutentivo.

L'immobile si presenta in buono stato di manutenzione.

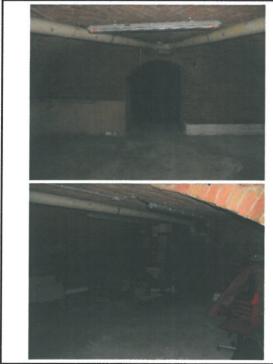
091-A

Dati Catastali:	FOGLIO	26	PARTICELLA	20	SUB	32		
Comune:	MANTOVA					Provincia:	MN	
Località:					Quartiere:			
Indirizzo:	VIA CAVRIANI				Nr. 5	Piano:	S1	
Stato Immobile:	A=libero; B=locato; C=a riscatto; etc				Categoria Catastale:		C02	
Descrizione:	LOCALI MAGAZZINO/RIPOSTIGLIO SITUATI AL PIANO INTERRATO E UTILIZZATI DA COOP.CASE MAN							
Destinazione:		В	ciale; C =indus	triale; D =turistica;	etc			
Proprietà:	B A=cielo/terra; B=condominio;				io; C=multi pro	prietà; D =demai	nio; etc	
Caratteristiche posizionali:	MAGAZZINI/RIPOSTIGLIO CON ACCESSO DALL'ANDRONE SU VIA CAVRIANI							
	NO THE RESIDENCE AND ADDRESS OF THE PARTY OF	The state of the s	-			was property and the second		
Pavimenti:								
Pavimenti: Rivestimenti:								
AND DESCRIPTION OF THE PERSON	Esterni	1						
Rivestimenti:	Esterni Interni							
Rivestimenti:	Sand will an extended the police.							
Rivestimenti: Serramenti:	Interni

(disegno non in scala)
