COOP. CASE MANTOVA

**COMUNE DI MANTOVA
PIAZZA MODUGNO N.1**

STIMA BENI IMMOBILI

fascicolo **16** di 18

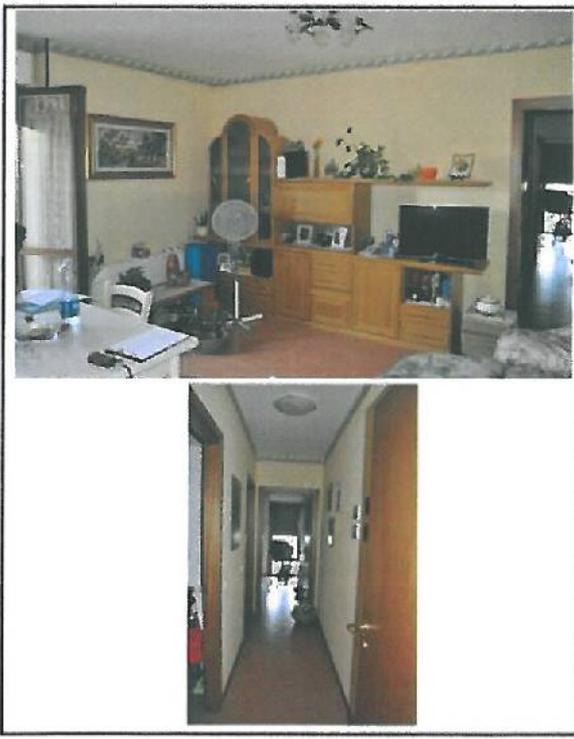
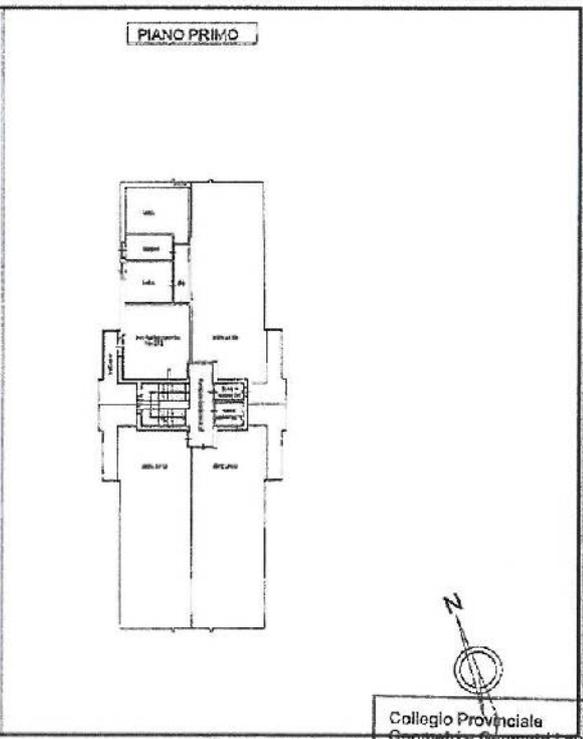
Imp. Telefonico		Imp. TV:	SI	Vid. Citofono:	
Sanitari:	IDEAL STANDARD		Rubinetterie:	MONOCOMANDO	
Antincendio:		Antifurto:		Ascensore:	SI
Fognatura:				Fognatura:	SI
Note:	SI RILEVANO PROBLEMI A CATENACCIO 2° ANTA PORTA-FINESTRA CUCINA, TERMOSTATI TERMOCONVETTORI

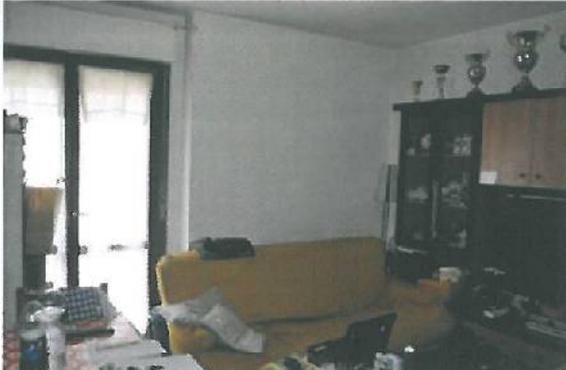
<p style="text-align: center;">PIANO PRIMO</p>

Imp. Telefonico		Imp. Tv:	SI	Vid. Citofono:	
Sanitari:	IDEAL STANDARD		Rubinetterie:	MONOCOMANDO	
Antincendio:		Antifurto:		Ascensore:	SI
Fognatura:				Fognatura:	SI
Note:	SI RILEVA NON FUNZIONAMENTO CORRETTO TERMOCONVEVITORI, INFISSI E ZANZIERE ROTTE; PERDITA LATO OPPOSTO DOCCIA

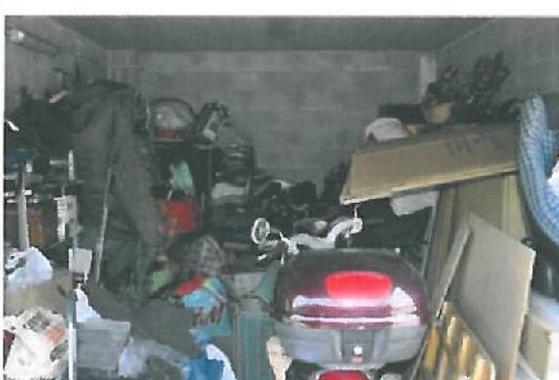
PIANO TERRA

geometra DANILO TURLA		COOP. CASE MANTOVA in liquidazione coatta amministrativa Scheda Tecnica				Immobile Nr. 154-A	
Dati Catastali:	FOGLIO	79	PARTICELLA	236	SUB	11	
Comune:	MANTOVA				Provincia:	MN	
Località:	BORGOCHIESANUOVA			Quartiere:			
Indirizzo:	PIAZZA DOMENICO MODUGNO			Nr. 1	Piano:	T	
Stato Immobile:	B	A=libero; B=locato; C=a riscatto; etc			Categoria Catastale:	C06	
Descrizione:	Garage al piano terra						
Destinazione:	A	A=residenziale; B=commerciale; C=industriale; D=turistica; etc					
Proprietà:	B	A=cielo/terra; B=condominio; C=multi proprietari; D=demando; etc					
Caratteristiche posizionali:							
Pavimenti:	BAITUTO DI CEMENTO						
Rivestimenti:							
Seramenti:	Esterni	PORTA BASCULANTE IN ACCIAIO VERNICIATO L= 2647 mm					
	Interni						
	Ingresso						
Impianti:	Elettrico	FUORI TRACCIA CON TUBO IN PLASTICA - PUNTO LUCE, INTERRUTTORE E PRESA					
	Idrraulico						
Riscaldamento					Climatiz. :

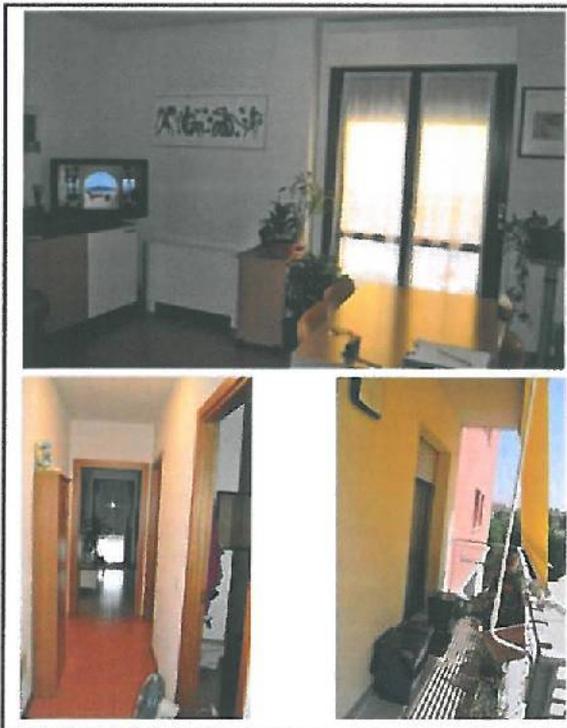
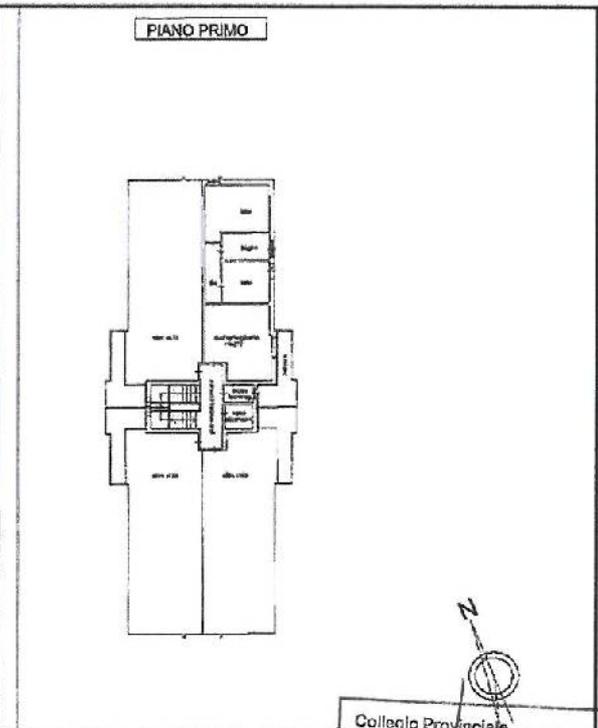
Imp. Telefonico		Imp. TV:	SI	Vid. Citofono:	
Sanitari:	IDEAL STANDARD			Rubinetterie:	MONOCOMANDO
Antincendio:		Antifurto:		Ascensore:	SI
Fognatura:				Fognatura:	SI
Note:	SI RILEVA CREPA SOGGIORNO, PERDITA SOFFITTO BAGNO, PROBLEMI APERTURA PORTONCINO, NON CORRETTO FUNZIONAMENTO TERMOCONVETTORE

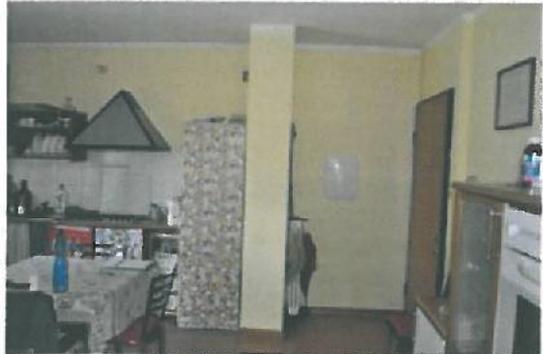
PIANO PRIMO

Interni	PORTE IN LEGNO					
	Ingresso	PORTONCINO BLINDATO "JOKER" DIERRE					
Impianti:	Elettrico	SOTTOTRACCIA					
	Idrraulico	SOTTOTRACCIA					
Riscaldamento	2 TERMOSIFONI, 3 TERMOCONVETTORI			Climatiz.:			
Imp. Telefonico		Imp. TV:	SI	Vid. Citofono:		Giardino:	NO
Sanitari:	IDEAL STANDARD			Rubinerie:	MONOCOMANDO		
Antincendio:		Antifurto:		Ascensore:	SI	Fognatura:	SI
Note:	SI RILEVANO PROBLEMI DI UMIDITA' E MOSTRE PORTE

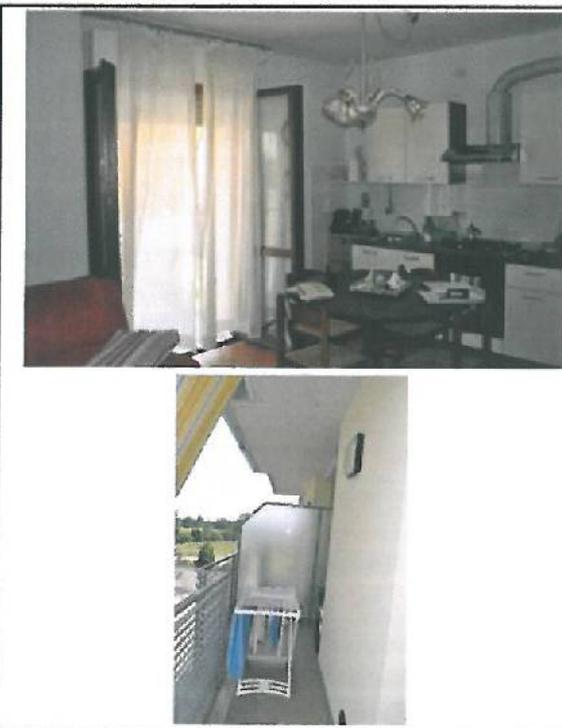
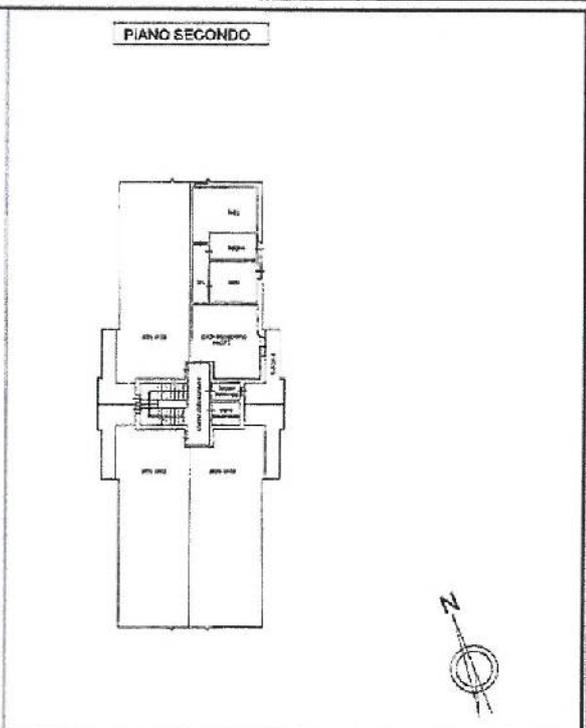
Imp. Telefonico		Imp. TV:	SI	Vid. Citofono:		Giardino:	NO
Sanitari:	IDEAL STANDARD		Rubinetterie:	MONOCOMANDO			
Antincendio:		Antifurto:		Ascensore:	SI	Fognatura:	SI
Note:	SI RILEVA PERDITA DAL WC (DISAGIO APPARTAMENTO SOTTOSTANTE), PROBLEMA FINESTRA BALCONE

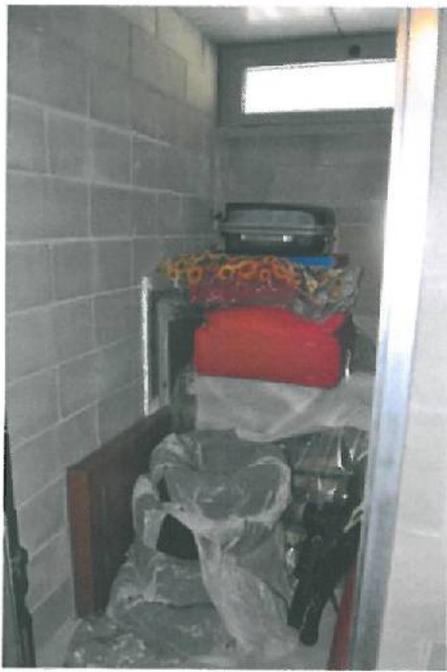
<p>PIANO TERRA</p>

Comune:	MANTOVA			Provincia:	MN
Località:	BORGOCHIESANUOVA		Quartiere:		
Indirizzo:	PIAZZA DOMENICO MODUGNO		Nr. 1	Piano:	T
Stato Immobile:	B	A=libero; B=locato; C=riscata; etc		Categoria Catastale:	C02
Descrizione:	Canfina al piano terra con accesso al vano scala				
Destinazione:	A	A=residenziale; B=commerciale; C=industriale; D=funstica; etc			
Proprietà:	B	A=ciclo/terra; B=condominio; C=multi proprietà; D=demando; etc			
Caratteristiche posizionali:					
Pavimenti:	BATTUTO DI CEMENTO				
Rivestimenti:					
Serramenti:	Esterni	WASISTAS IN ALLUMINIO			
	Interni				
	Ingresso	PORTA IN LAMIERA ZINCATA			
Impianti:	Elettrico	FUORI TRACCIA CON TUBO IN PLASTICA - PUNTO LUCE ED INTERRUTTORE			
	Idrraulico				
Riscaldamento				Climatiz. :	
Imp. Telefonico		Imp. TV:		Vid. Citofono:	Giardino:
Sanitari:				Rubinettere:	
Antincendio:		Antifurto:		Ascensore:	SI
Note:

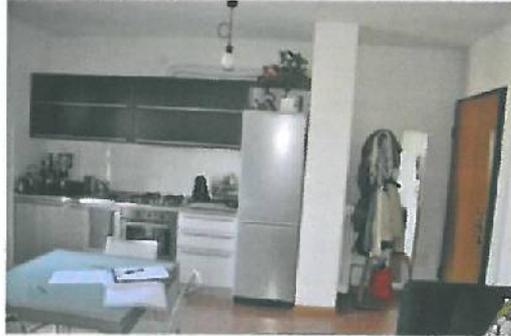
PIANO SECONDO

Imp. Telefonico	Imp. TV:	SI	Vid. Citofono:	
Sanitari:	IDEAL STANDARD		Rubinetterie:	MONOCOMANDO
Antincendio:	Antifurto:		Ascensore:	SI
Ascensore:			Fognatura:	SI
Note:	SI RILEVA UMIDITA' BALCONE, CREPE BAGNO E CAMERA, PERDITA ACQUA DOCCIA

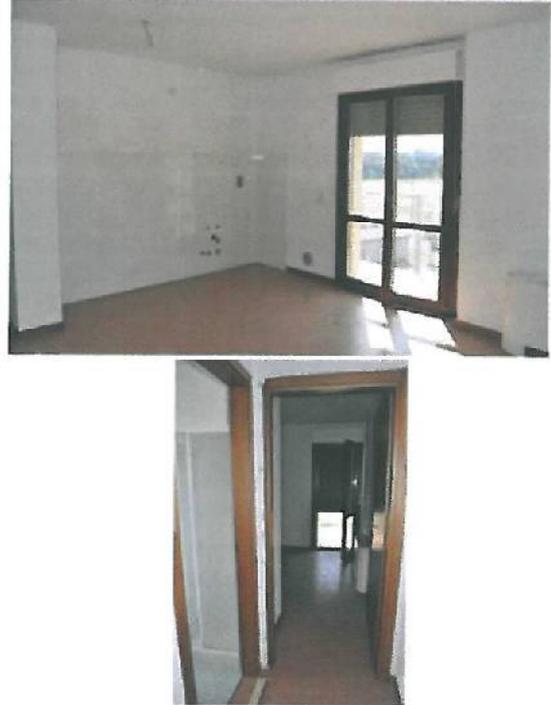
PIANO TERZO

Idraulico	SOTTOTRACCIA					
Riscaldamento	2 TERMOSIFONI, 3 TERMOCONVETTORI			Climatiz.:			
Imp. Telefonico		Imp. TV:	SI	Vid. Citofono:		Giardino:	NO
Sanitari:	IDELA STANDARD			Rubinetterie:	MONOCOMANDO		
Antincendio:		Antifurto:		Ascensore:	SI	Fognatura:	SI
Note:	SI RILEVANO PROBLEMI APERTURA PORTONCINO INGRESSO

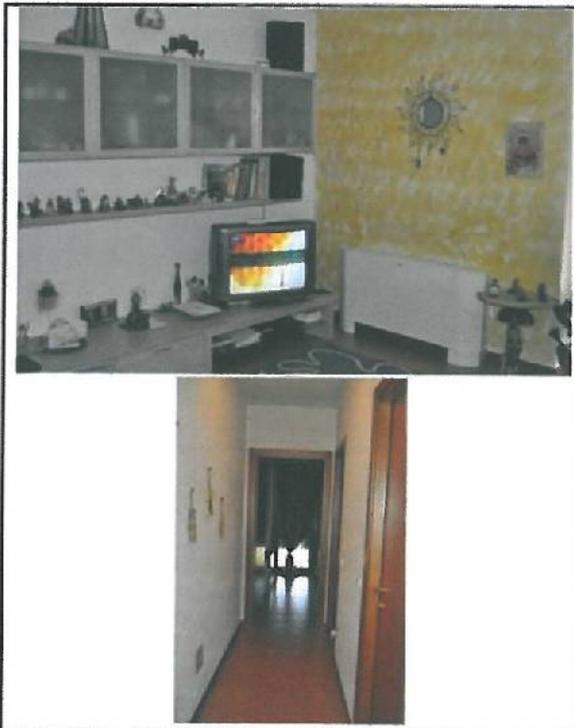
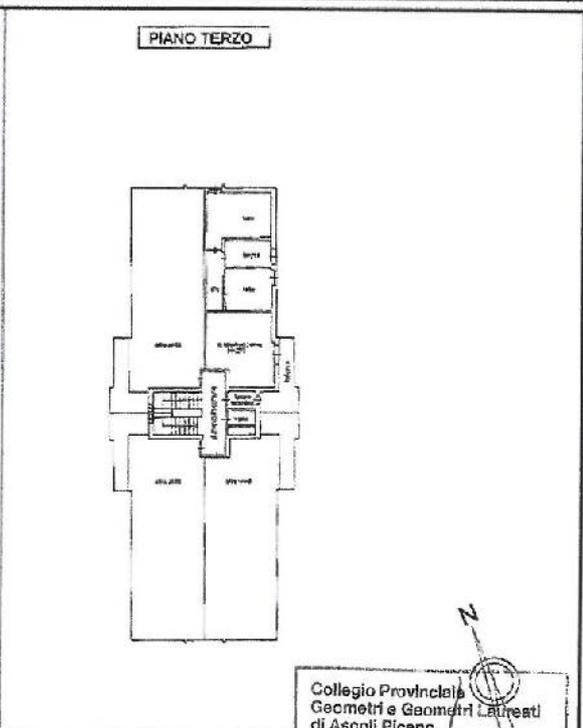
Riscaldamento	2 TERMOSIFNONI, 3 TERMOCONVETTORI			Climatiz.:			
Imp. Telefonico		Imp. Tv:	SI	Vid. Citofono:		Giardino:	NO
Sanitari:	IDEAL STANDARD			Rubinettere:	MONOCOMANDO		
Antincendio:		Antifurto:		Ascensore:	SI	Fognatura:	SI
Note:	APPARTAMENTO TENUTO MOLTO BENE, TRACCE DI INFILTRAZIONI

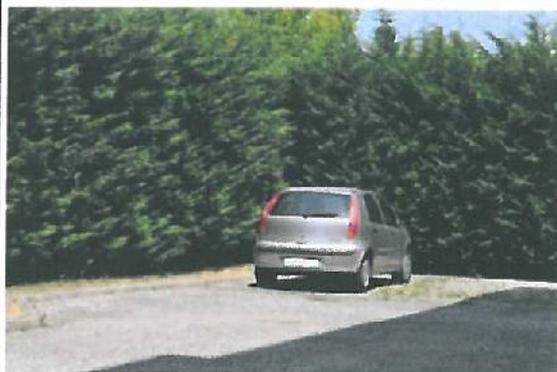
PIANO TERRA

Dati Catastali:	FOGLIO	79	PARTICELLA	236	SUB	1	
Comune:	MANTOVA				Provincia:	MN	
Località:	BORGOCHIESANUOVA			Quartiere:			
Indirizzo:	PIAZZA DOMENICO MODUGNO			Nr. 1	Piano:	T	
Stato Immobile:	B	A=libero; B=locato; C=ariscatto; etc			Categoria Catastale:	C06	
Descrizione:	Posto auto scoperto						
Destinazione:	A	A=residenziale; B=commerciale; C=industriale; D=turistica; etc					
Proprietà:	B	A=cielo/terra; B=condominio; C=multi proprietà; D=demanio; etc					
Caratteristiche posizionali:	SITUATO A NORD-EST						
Pavimenti:							
Rivestimenti:							
Serramenti:	Esterni						
	Interni						
	Ingresso						
Impianti:	Elettico						
	Idrantico						
Riscaldamento					Climatiz.:		
Imp. Telefonico			Imp. TV:			Vid. Citofono:	Giardino:
Sanitari:					Rubinerie:		
Antincendio:			Antifurto:			Ascensore:	SI
Fognatura:							
Note:

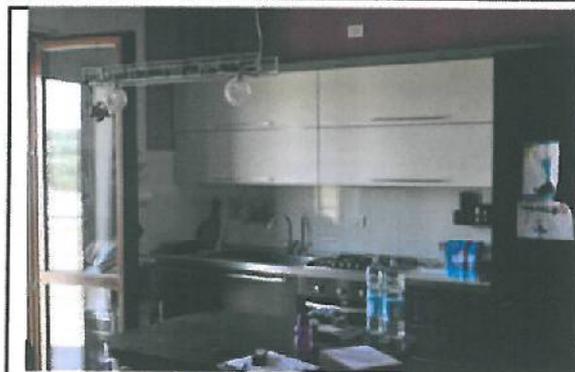
PIANO TERZO

Idraulico	SOTTOTRACCIA					
Riscaldamento	2 TERMOSIFONI. 3 TERMOCONVETTORI			Climatiz.:			
Imp. Telefonico		Imp. TV:	SI	Vid. Citofono:		Ciardinò:	NO
Sanitari:	IDEAL STANDARD			Rubinetterie:	MONOCOMANDO		
Antincendio:		Antifurto:		Ascensore:	SI	Fognatura:	SI
Note:	SI RILEVA INTONACO ROVINATO SOGGIORNO E DISIMPEGNO, CREPA INTONACO SOFFITTO BAGNO, GANCIO VASISTAS ASSENTE PORTA FINESTRA SOGGIORNO

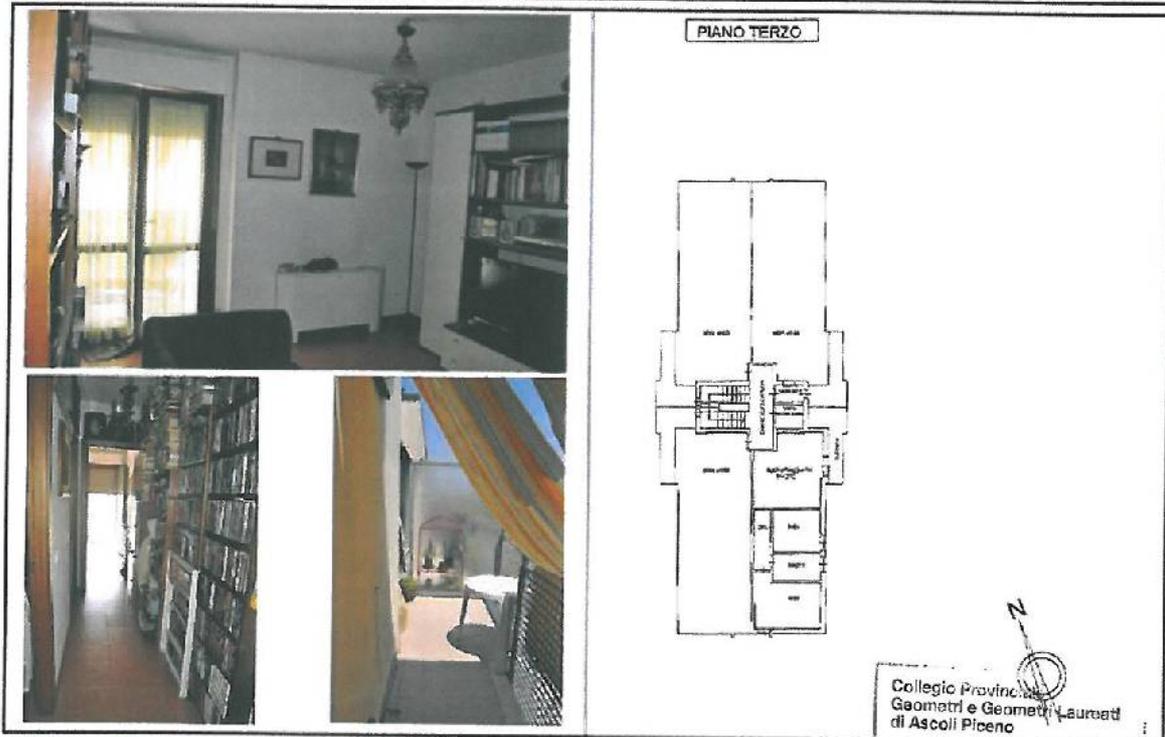
Interni	PORTE IN LEGNO					
	Ingresso	PORTONCINO BLINDATO "POKER" DIERRE					
Impianti:	Elettrico	SOTTOTRACCIA					
	Idraulico	SOTTOTRACCIA					
Riscaldamento	2 TERMOSIFONI, 3 TERMOCONVEITORI			Climatiz.:			
Imp. Telefonico		Imp. TV:	SI	Vid. Citofono:		Giardino:	NO
Sanitari:	IDEAL STANDARD			Rubinetterie:	MONOCOMANDO		
Antincendio:		Antifurto:		Ascensore:	SI	Fognatura:	SI
Note:	SI RILEVANO INFESSI RUMOROSI ALL'APERTURA, TERMOSTATI TERMOCONVEITORI NON FUNZIONANTI, PERDITA ACQUA CASSETTO COLLETORE
